Prüfbericht Nr. B 41.15.245.02

Auftrag: Feldversuch Wurzelfestigkeit Kanalrohre

- AWADUKT PP SN10
- Steinzeugrohre

Auftraggeber: REHAU AG + Co
Ytterbium 4
91058 Erlangen - Eltersdorf

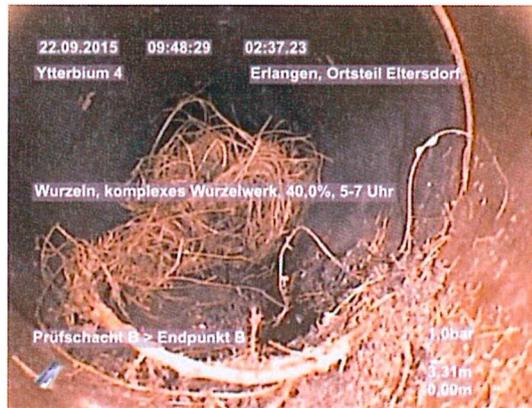
Abb.3: TV-Kamera Inspektion 2015 der Steinzeugleitung

Lage (m)	Kürzel	Situation
0,0	BCDXP	Inspektionsanfang
3,31	BBAC	Wurzeln, komplexes Wurzelwerk, 40% des Rohrquerschnittes, 5-7 Uhr
6,71	BCEXP	Inspektionsende

Die Steinzeugleitung zeigte im **Sohlenbereich einer** Muffenverbindung eine starke Durchwurzelung.

Die Dichtigkeitsprüfung an der Steinzeugleitung zeigte eine Leckage an. Es wurde angenommen, dass die Leckage von der Muffe –Lage bei 3,31m herrührt. Zur Beurteilung dieser Muffenverbindung wurde an dieser Stelle eine Einzelmuffendichtheitsprüfung durchgeführt (4). Diese Prüfung bestätigte die vermutete Undichtigkeit.

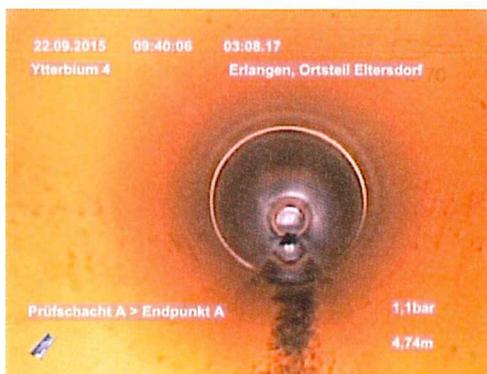
Abb.4: TV-Kamera Inspektion 2015 der Kunststoffleitung

Die Kamerauntersuchung der Kunststoffleitung und der eingebauten Schächte AWASCHACHT DN 400 und AWASCHACHT DN 1000 zeigten **keine** Durchwurzelung, auch zwischen den Teilen der Schächte (Schachtboden, Schachtring, Schachtkonus).

Die Haltung wurde mit Überdruck geprüft und war dicht. Deshalb war eine Einzelmuffendichtheitsprüfung nicht notwendig.

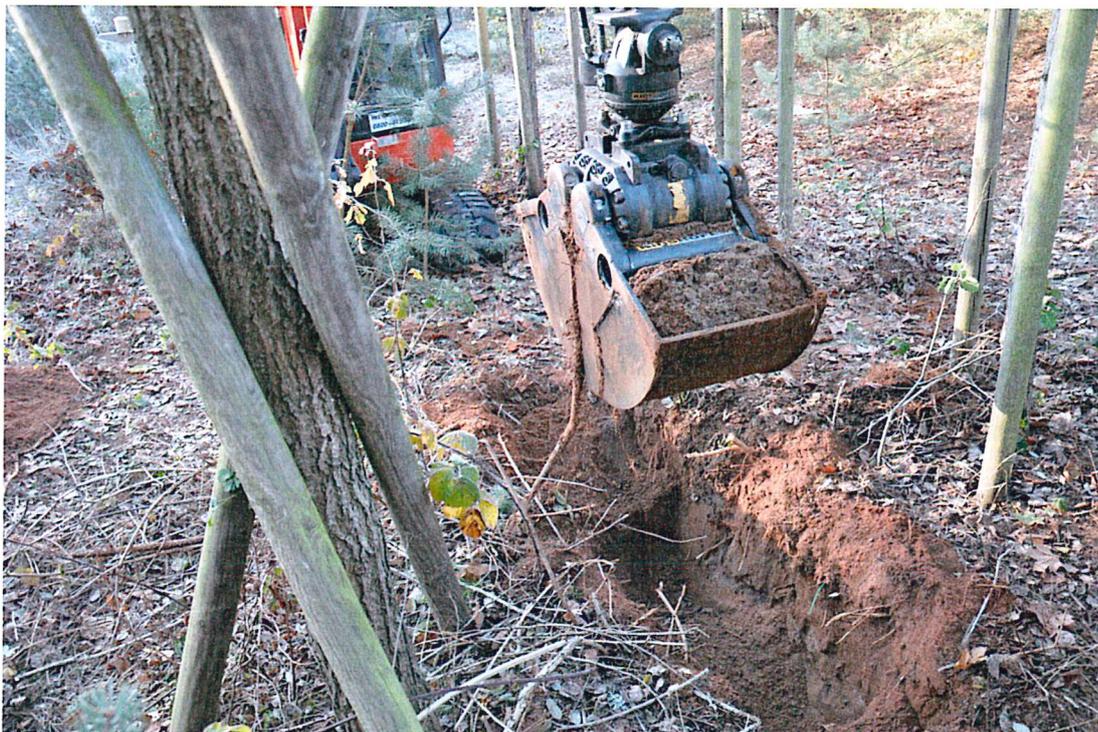
Abb.5: Zustand in der flachen Wurzellage zwischen Baum B4 und B7 der Kunststoffleitung

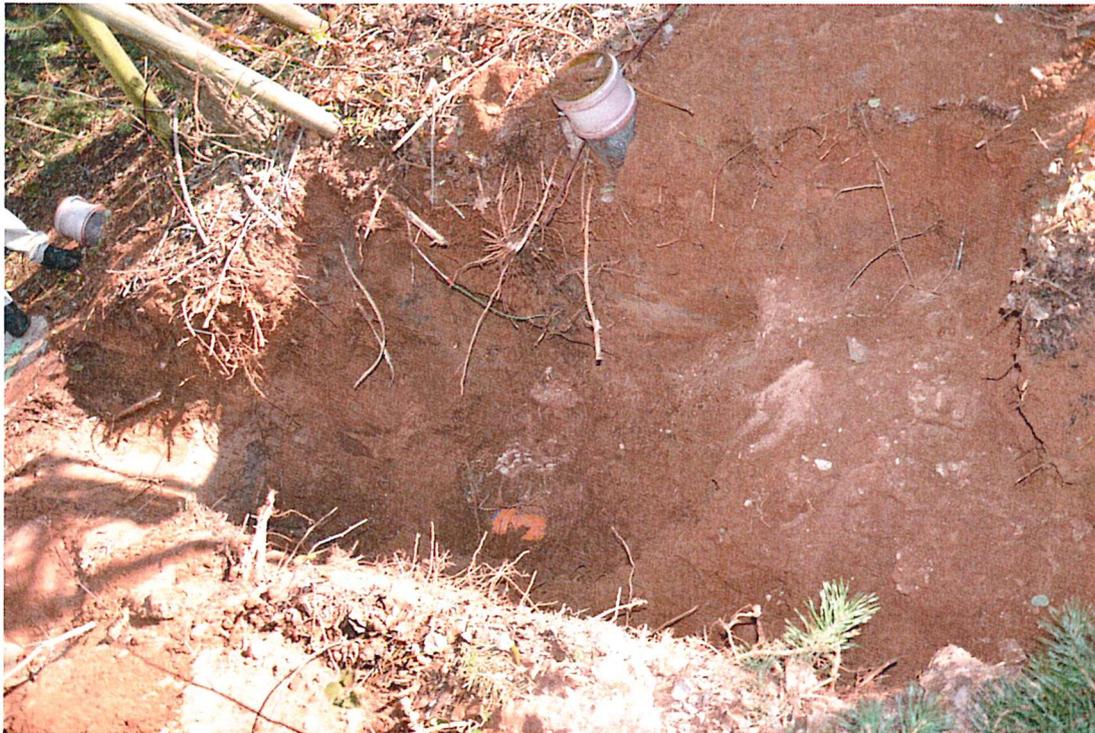
Abb.6: Zustand nach Aufgrabung zwischen Baum B4 und B7 der Kunststoffleitung

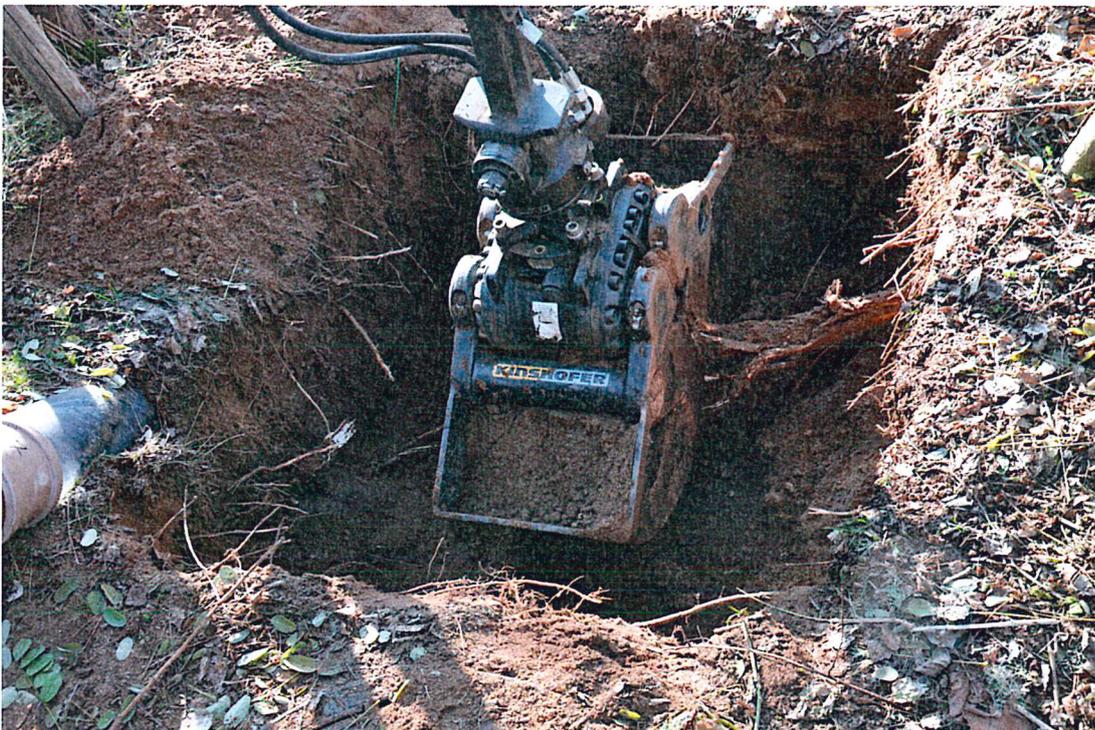
Abb.7: Zustand in der flachen Wurzellage zwischen Baum B1 und B7 der Steinzeugleitung

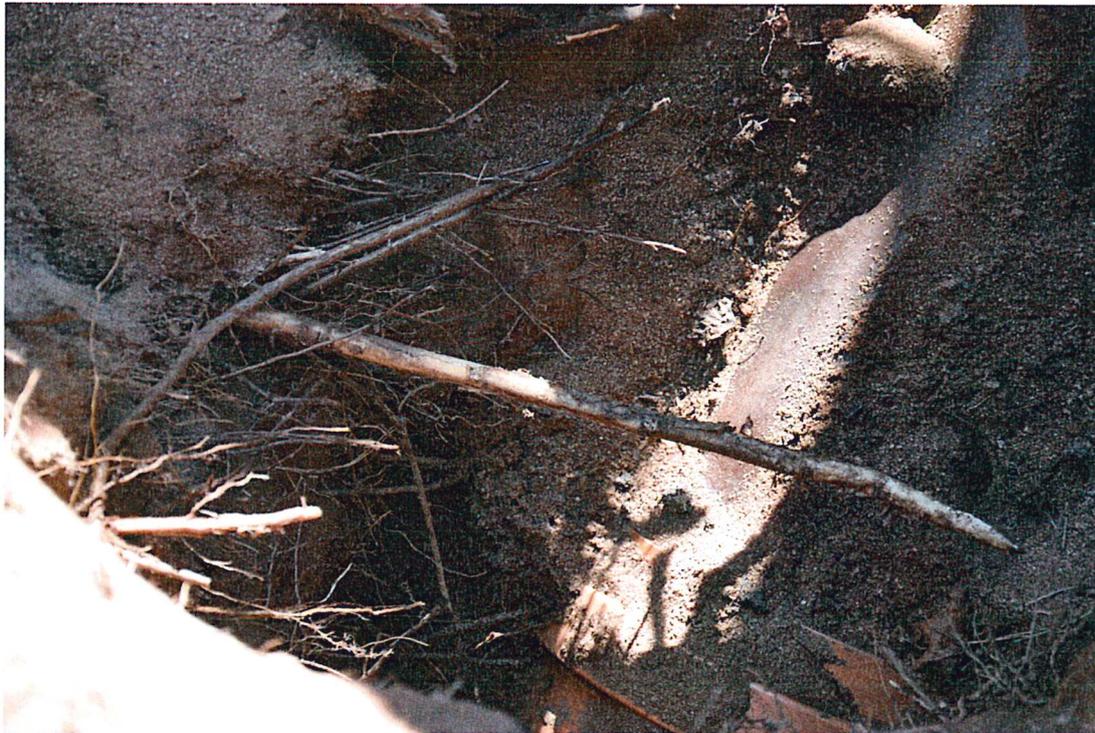
Abb.8: Zustand nach Aufgrabung am Baum B1 der Steinzeugleitung

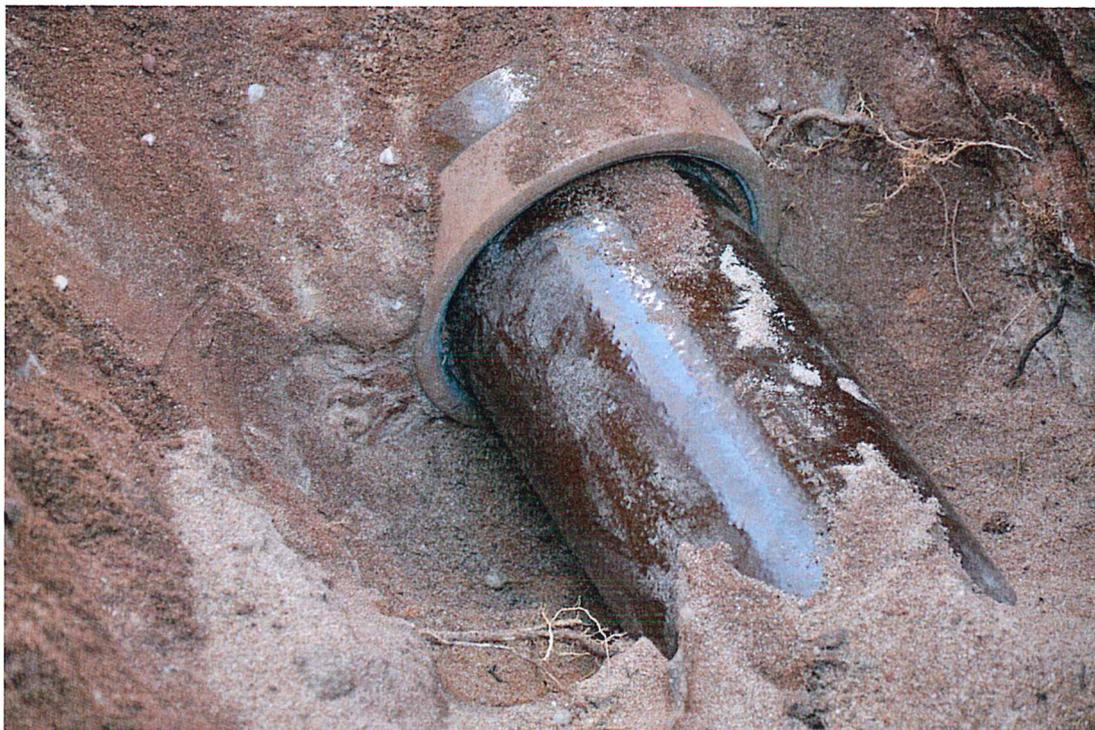
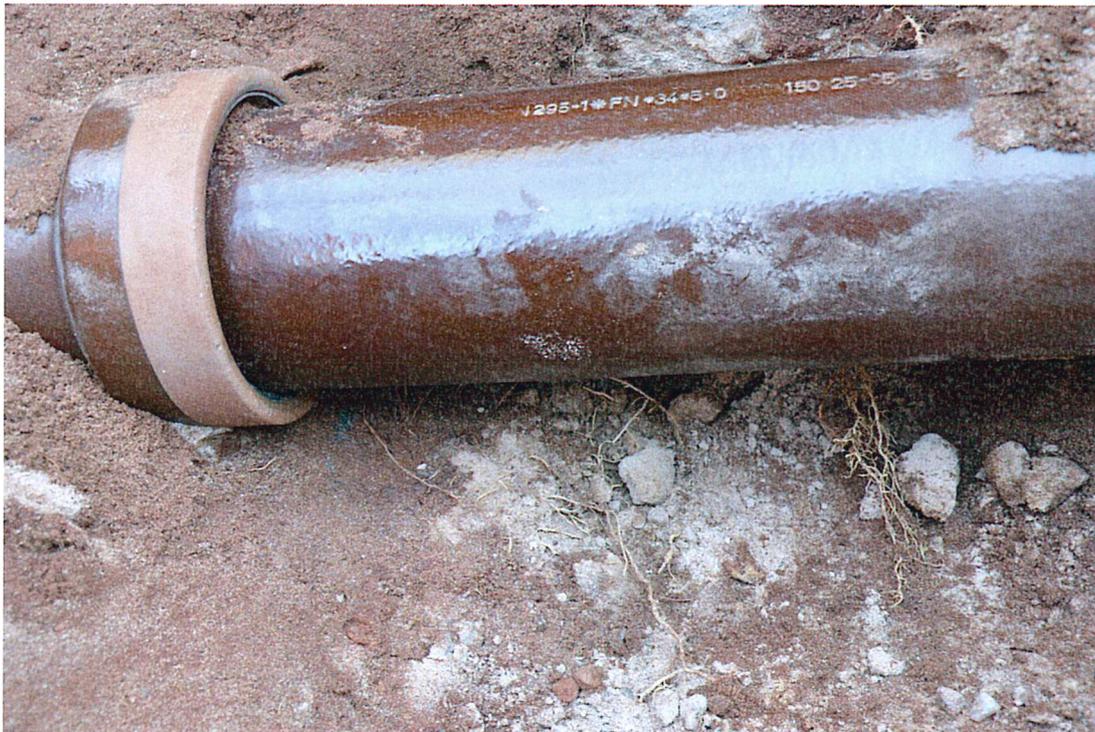
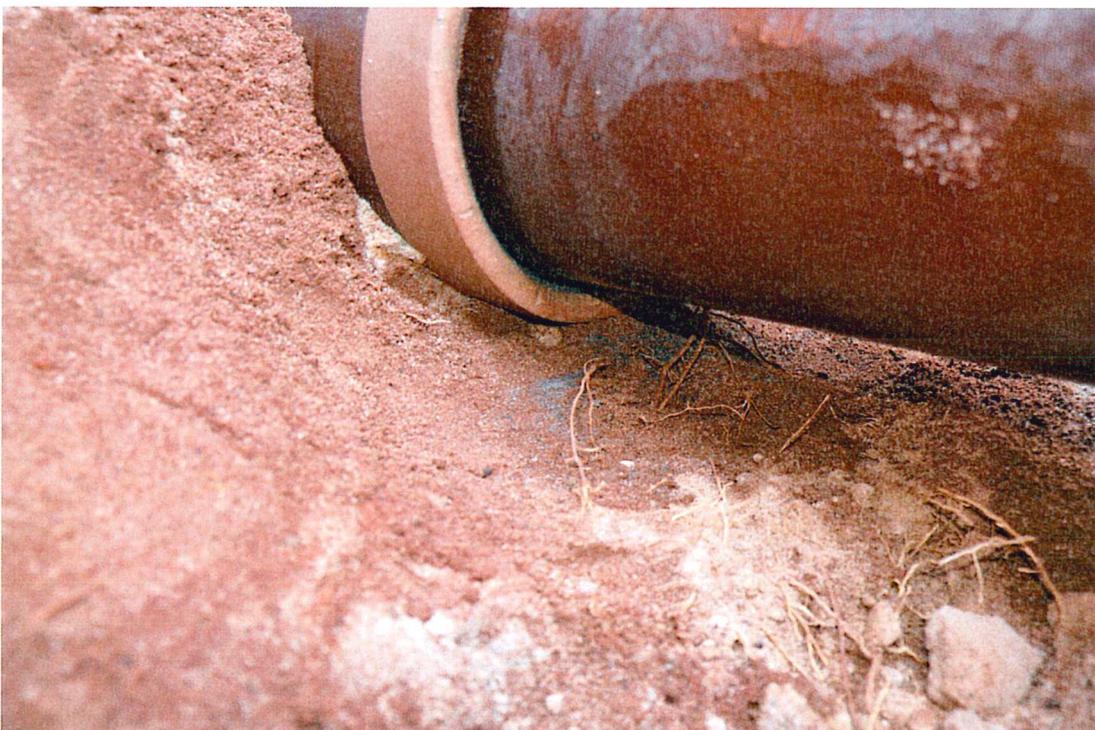
Abb.9 a: Zustand nach Aufgrabung Steinzeugleitung (Position der Muffe 3,3 m)

Von besonderem Interesse war die Situation an einer Muffe der Steinzeugleitung, die undicht war und die bei der TV-Kamera Befahrung starke Durchwurzlung zeigte (Abb.9a-d). Eine einzelne „stärkere“ Wurzel verlief zum Sohlenbereich. Mehr war nicht zu erkennen. Das Steinzeugrohr wurde rechts und links von dieser Muffe getrennt.

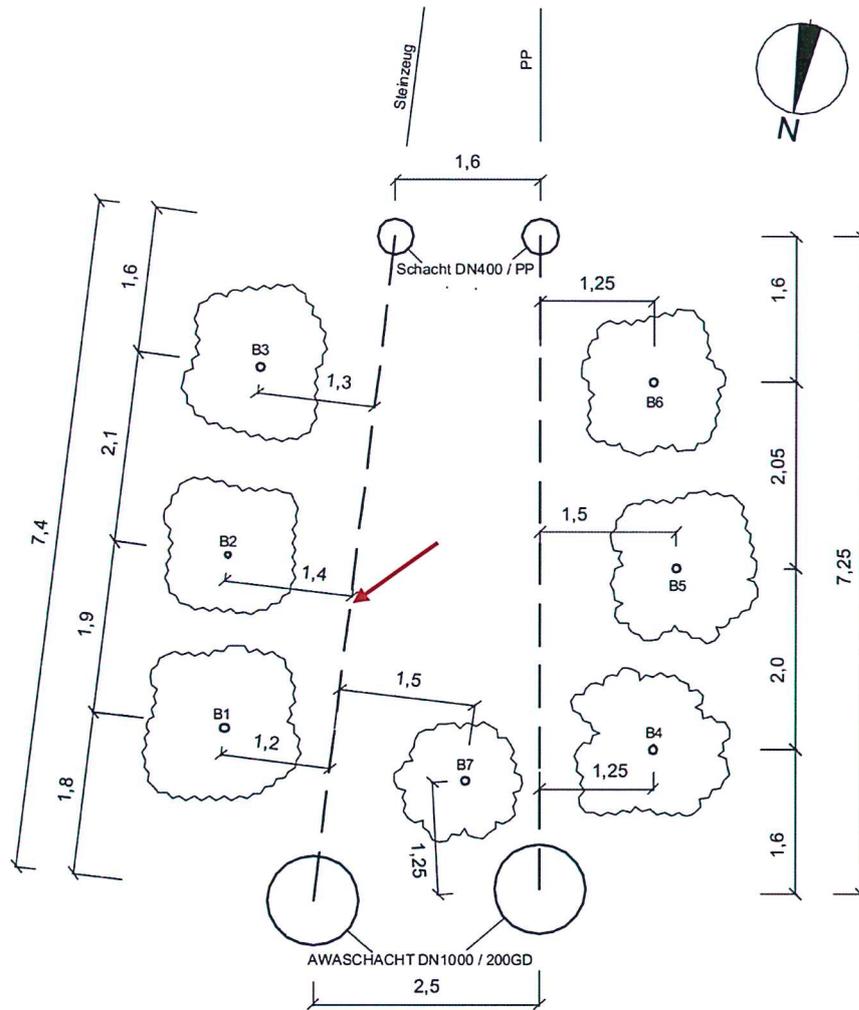
Abb. 9 d: Position der Muffe mit Wurzeleinwuchs auf dem Lageplan (roter Pfeil), Wurzel vermutlich vom Baum B2-Platane

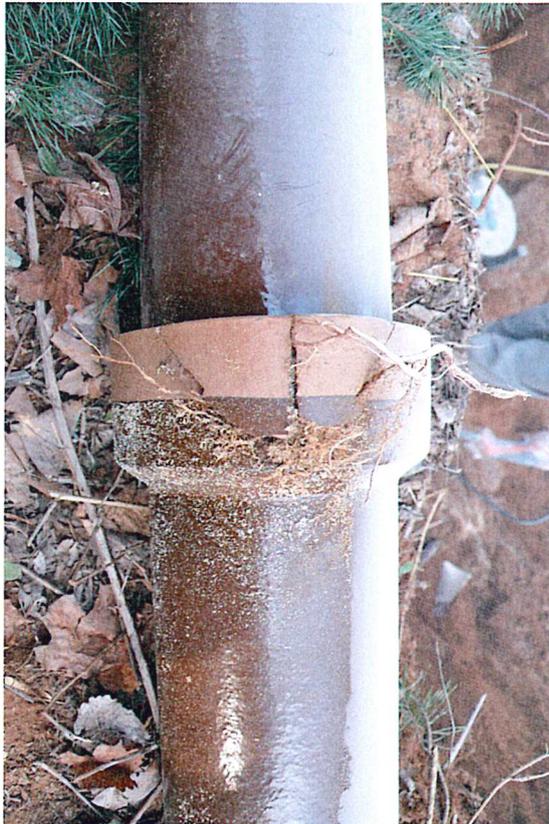
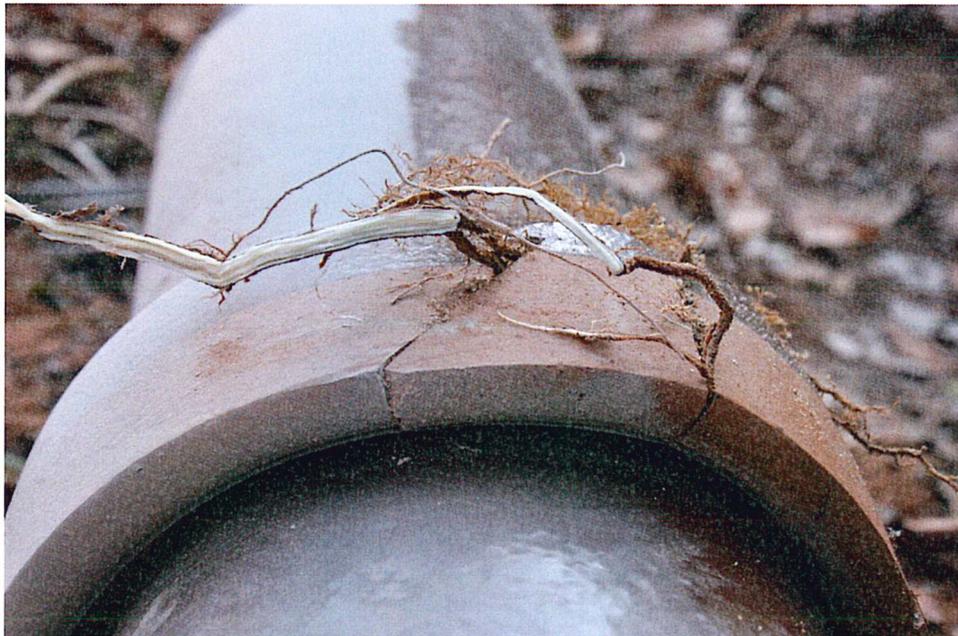
Abb.11a: Zustand der Steinzeugmuffe bei Position 3,3 m nach Aufgrabung

Beim Drehen dieses Prüfkörpers sah man die Ursache der Undichtigkeit. Von einem Punkt der Steinzeugmuffe aus, gab es 3 Risse (Abb.11a, b). Diese Risse waren von einem Wurzelwerk durchwachsen.

Die Beschädigung der Muffe befindet sich im Bereich der Sohle. Das erklärt den TV-Kamera Befund: „Wurzeln, komplexes Wurzelwerk, 40%, 5-7 Uhr“.

Die betroffene Steinzeug-Rohrleitung erwies sich an einer begutachteten Muffe als undicht, ebenso wurde ein Einwuchs der Wurzel in den freien Abflussquerschnitt und damit ein Abflusshindernis festgestellt. Ursächlich für die Undichtigkeit war eine Scherbenbildung im Bereich der Verbindungsmuffe. Erkennbare äußere Anzeichen einer groben mechanischen Einwirkung auf die betroffene Steinzeugmuffe oder Steine o.ä. im Auflager im betroffenen Verbindungsbereich waren nicht feststellbar.
