Prüfbericht Nr. B 41.15.245.02

Auftrag: Feldversuch Wurzelfestigkeit Kanalrohre

- AWADUKT PP SN10
- Steinzeugrohre

Auftraggeber: REHAU AG + Co
Ytterbium 4
91058 Erlangen - Eltersdorf

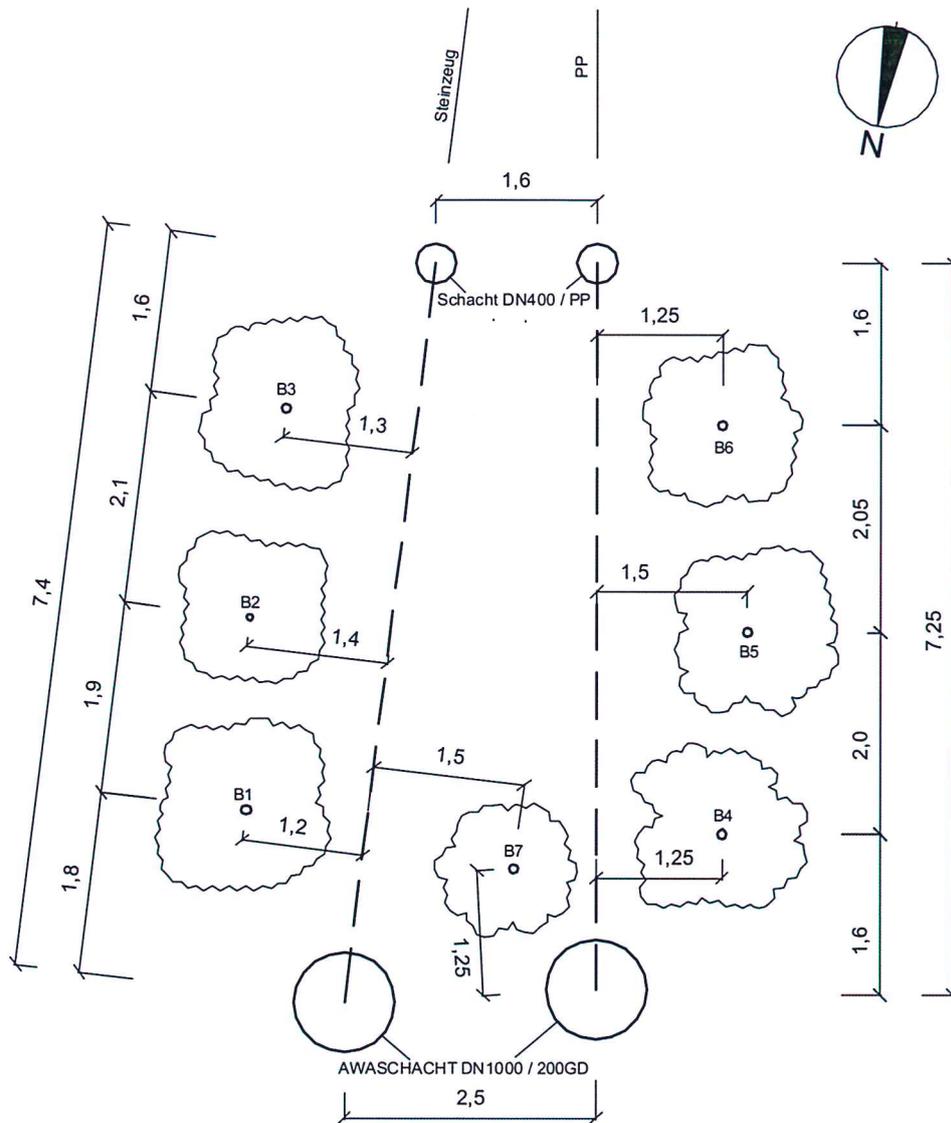
Abb. 1: Versuchsfeld

In der Abb.1 ist grafisch das Versuchsfeld dargestellt. Sieben Bäume sind 2006 gepflanzt worden.

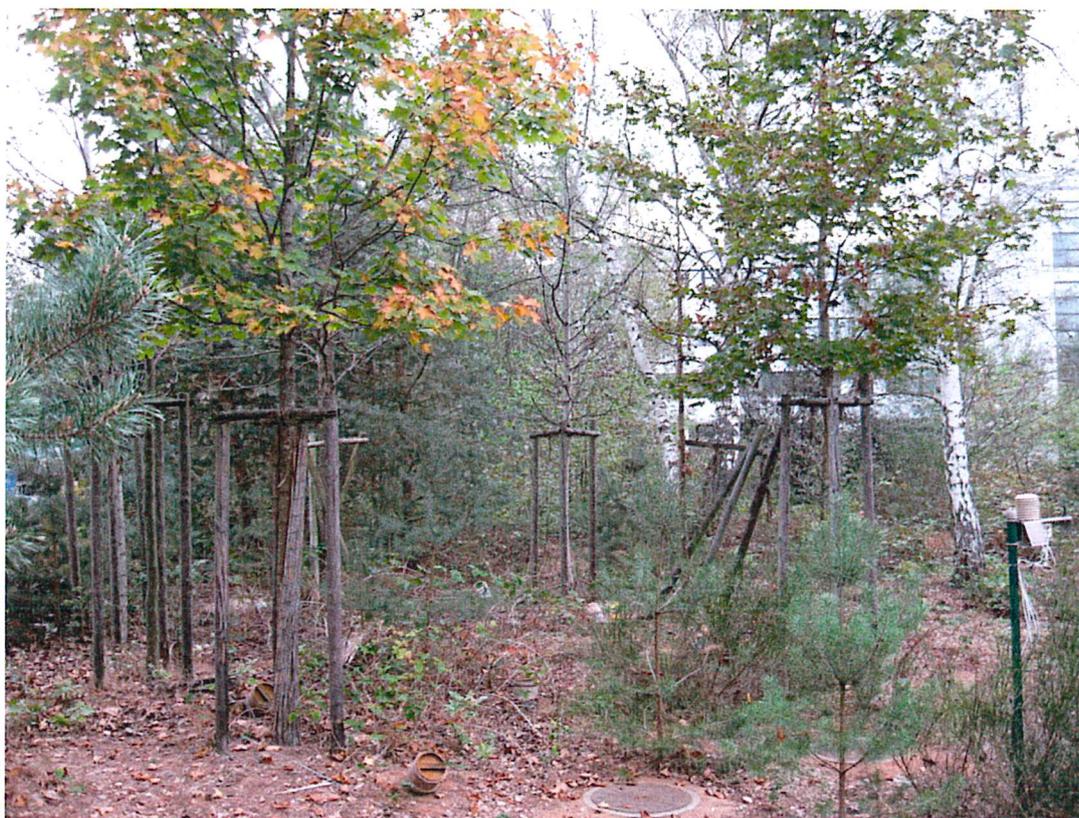
Abb. 2a Bepflanzung des Versuchsfeldes (Zustand September 2015)

In Tab. 1 und auf den Bildern 2a, 2b und 2c ist dazu die Situation des Baumbewuchses im September/November 2015 dargestellt.
